ТИПОЛОГИЯ ДЕФЕКТОВ СИСТЕМ ТЕПЛОИЗОЛЯЦИИ «МОКРОГО» ТИПА

АРХИТЕКТУРНЫЕ ЭЛЕМЕНТЫ

С. В. АЛЕХИН, А. В. НОВИКОВ,
технические специалисты
Центра развития
современных фасадных систем

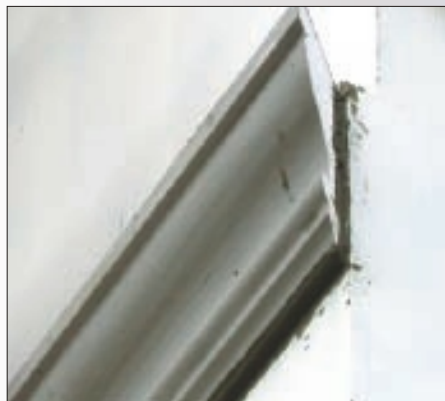
Установка архитектурных элементов на клеевой слой без дополнительного дюбельного крепления и армирования на поверхность теплоизоляционной системы

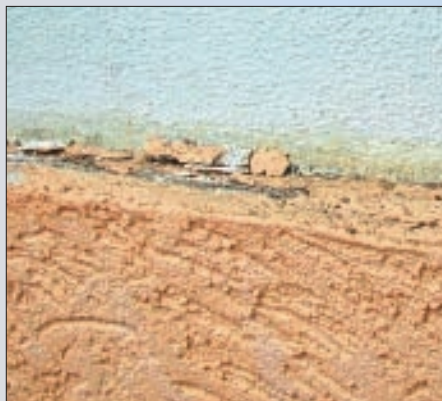
Верхняя кромка архитектурного элемента выполнена с уклоном в сторону основания, что привело к накоплению снега и разрушению отделочного слоя

В свою очередь, на малых архитектурных формах верхняя полка элементов выполняется горизонтально, а нередко и с уклоном в сторону основания. Это приводит к скоплению снега и воды с последующими разрушениями декоративного покрытия. Необходимо также учитывать факторы состояния окружающей атмосферной среды, а именно — ее запыленность. В случаях отсутствия вышеупомянутых отливов или покрытий атмосферная пыль оседает и накапливается в больших количествах на таких поверхностях, что приводит к образованию грязевых подтеков на фасадах в местах устройства декоративных элементов. Кстати, необходимо заметить, что удаление таких следов с поверхностей фасадов представляет серьезную проблему как по подбору химического состава моющих средств, так и по методике выполнения собственно работ при эксплуатации фасадов (установке лесов, вышек, люлек и т. д.).

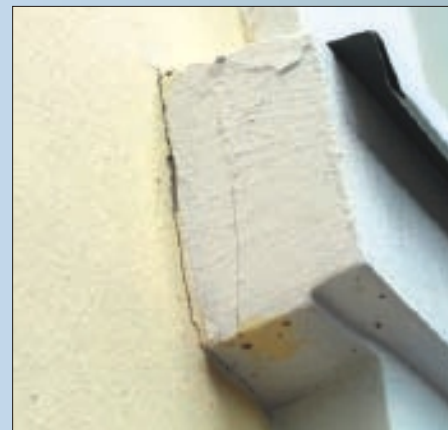
Разрушения в местах примыкания архитектурных элементов. Установленный отлив не укрывает всю поверхность

При устройстве элементов с большим откосом от плоскости здания нередко не устраиваются необходимые отливы или покрытия этих элементов. Зачастую необходимость установки отливов выясняется только в процессе эксплуатации, и тогда производится крепление непосредственно к декоративно-защитному слою теплоизоляционной системы. Такие решения приводят к разрушениям мест крепления, проникновению воды в плохо загерме-

тизированные места стыков с последующим объемным разрушением фасадов из-за сверхнормативного содержания воды в объеме системы.

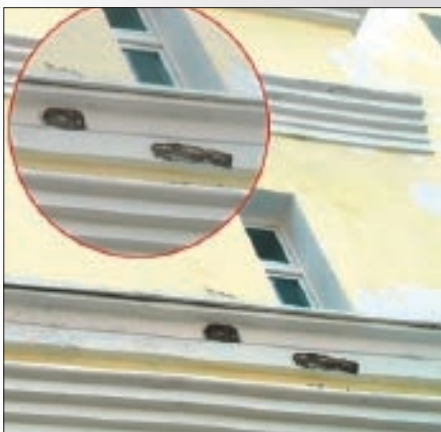
Разрушения архитектурных элементов, выполненных из тяжелых цементосодержащих материалов

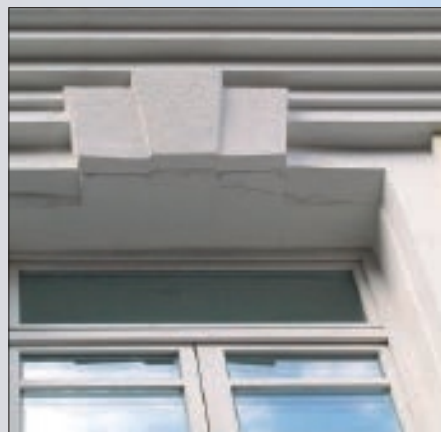
Обычно при использовании тяжелых элементов не учитываются возможные деформации и, что более важно, передача таких напряжений на поверхность армированного и декоративных слоев теплоизоляционного покрытия. Расположенные в теле системы утепления такие декоративные элементы не отделяются от системы соответствующими температурно-деформационными швами с необходимой герметизацией соединения от воздействия атмосферных осадков. В дальнейшем такие решения, пришедшие с обычных штукатурных фасадов, приводят к появлению трещин на армированном слое и разрушениям как самих элементов, так и теплоизоляционного слоя.

Трещины на границе архитектурных элементов с последующей передачей напряжений на армированный слой

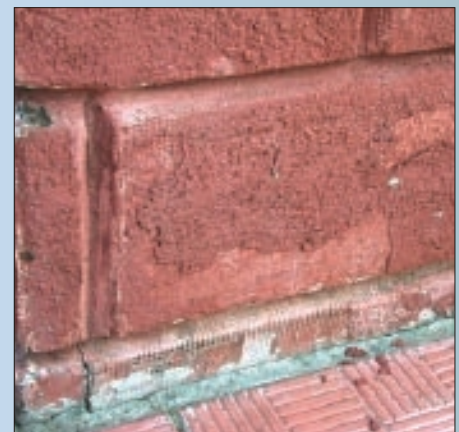
Разрушения отделочного слоя в цокольной части здания вследствие неправильного выбора материалов

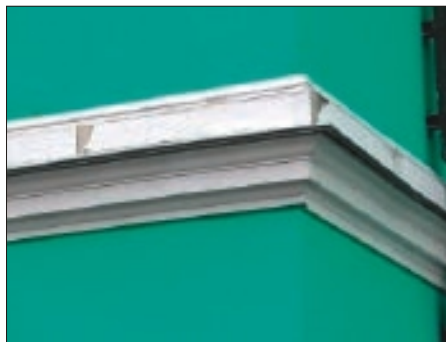
Разрушение архитектурных элементов из-за отсутствия покрытия и нарушений в процессе армирования и защиты примыканий

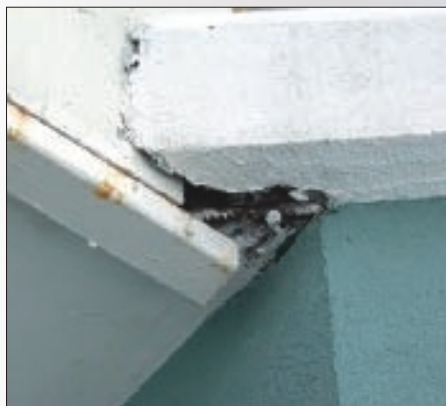
Также необходимо понимать, что в таких случаях возникает очень высокая вероятность образования конденсата на поверхностях этих металлических деталей внутри массива конструкции со всеми вытекающими последствиями: коррозия металла в

случае его недостаточной защиты от воздействия влаги, разрушение в контактной зоне материала декоративного элемента в процессе размораживания, причем данный процесс будет носить лавинообразный нарастающий характер. Как следствие, происходит ослабление механического сцепления материала декоративного элемента с металлическим каркасом с соответствующим последующим обрушением.

Процесс коррозии металлических закладных и несущих элементов

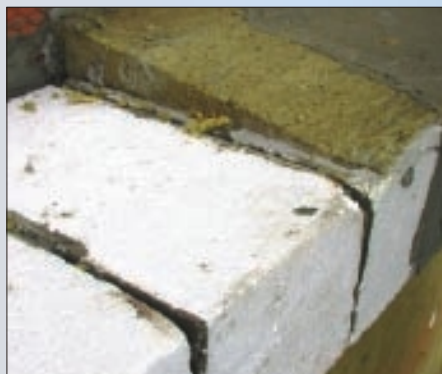
Выполнение архитектурных элементов из «упаковочного» пенополистирола и фрагментов минеральной плиты

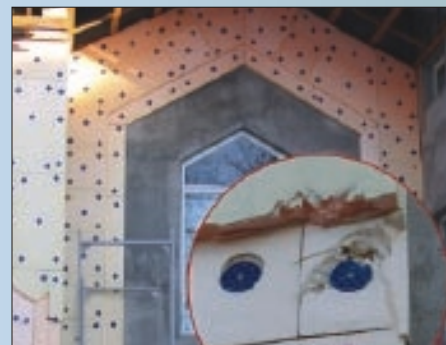
В практике обследования объектов были замечены также случаи, когда монтажные бригады «набирали» архитектурные элементы из нескольких слоев экструдированного полистирола, закрепляя их на поверхности минераловатной плиты дюбелями без использования клеевого состава между слоями «набора». При этом крепление действительно производилось в плиту, потому что выбор длины дюбельного крепления был произведен без учета толщины собственно теплоизоляционной плиты. Таким образом, фраза «на поверхности минераловатной плиты» не является ошибкой, а констатацией факта нарушения. Во множестве случаев выполняется герметизация стыков элементов с поверхностью акриловыми или силиконовыми герметиками. Акриловые герметики удобны, потому что их можно покрасить. В этом процессе упущено, что упомянутые герметики не подходят для длительной эксплуатации под воздействием солнечных излучений и при резких перепадах температуры. Нередко архитектурные элементы устанавливаются непосредственно на деформационных швах здания, а также на границе утепляемых и неутепляемых поверхностей. Данное решение является недопустимым, потому что разница температурных деформаций, возникающая на разных частях здания, приводит к появлению трещин и последующим разрушениям.

Архитектурные элементы установлены без клеящего состава на дюбельном креплении непосредственно в тело теплоизоляционной плиты
