# ТИПОЛОГИЯ ДЕФЕКТОВ СИСТЕМ ТЕПЛОИЗОЛЯЦИИ «МОКРОГО» ТИПА

(Продолжение. Начало в № 4 (34) — 7 (37) 2004 г., № 1 (39) 2005 г.)

## КРЕПЕЖНЫЕ ИЗДЕЛИЯ

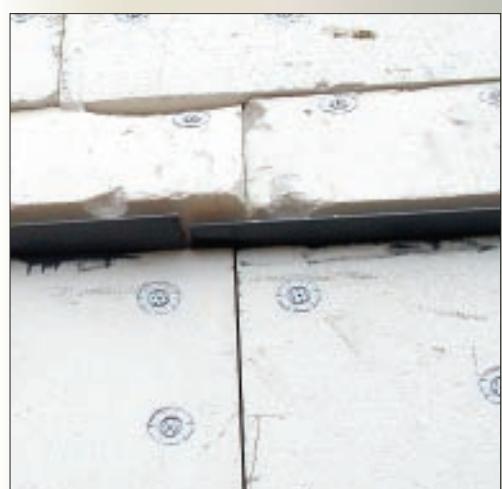
Применение дюбелей, полностью выполненных из металла, приведет к локальным промерзаниям и разрушениям декоративно-защитного слоя.

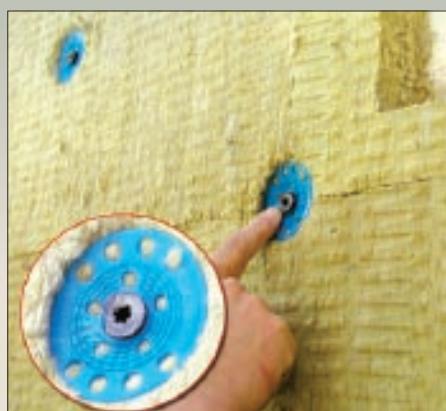
Использование несоответствующих насадок привело к неполному закручиванию сердечников и применению молотков для окончательной «посадки» дюбелей, а в результате к разрушению пенобетонных блоков основания.

Использование несоответствующих насадок при закручивании «винтовых» сердечников и/или неправильная регулировка крутящего момента приводят к срыву шлицов и, соответственно, к желанию «добить молотком» такой дюбель. Зачастую при попытке «сэкономить время», а также при желании выполнять относительно трудоемкие процедуры завинчивания монтажные бригады используют молотки и «разные другие» тяжелые предметы при установке завинчаемой дюбельной техники. Результат — разрушение не только головок и гильз дюбелей, но и, что значительно хуже, основания, в которое эти самые дюбеля устанавливаются.

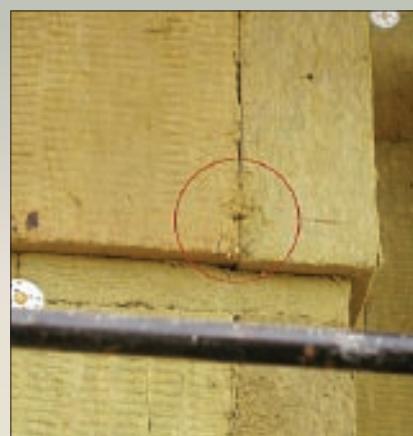
Дюбель был установлен в место приклеивания теплоизоляционной плиты в угловой зоне без соответствующего закрепления в основание.

Наиболее часто встречающаяся ошибка — установка дюбелей, несоответствующая местам приклеивания, то есть когда дюбель не проходит сквозь место приклеивания теплоизоляционного материала монтажным kleem. В данном случае возникает проблема «прогиба» плиты утеплителя при подаче рабочей нагрузки. Последствиями этого являются как минимум две следующие проблемы: постоянное стремление относительно упругого материала утеплителя в движении «наружу» (наружный слой более жесткий и менее устойчивый к изгибающим нагрузкам) и увеличенная толщина армирующего слоя. Как результат — возникновение недопустимых нагрузок и появление хаотично расположенных локальных трещин.

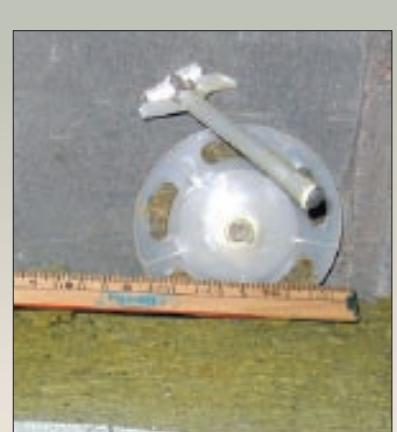
При монтаже использовались дюбели, не-пригодные и/или не предназначенные для использования в фасадных системах теплоизоляции. Например, дюбели из полипропилен — материала, который обладает низкой морозостойкостью, повышенной способностью к релаксации (то есть снижением во времени силы распора дюбеля в основании — и как следствие снижением силы трения).

Так, по оценкам Федерального центра технической оценки и ряда независимых лабораторий и экспертов, применение дюбелей с гильзами из полипропилена проблематично, а зачастую и недопустимо. Применяемые для изготовления гильз и тарельчатых элементов дюбелей марки полипропилена имеют серьезные недостатки. Повышенная способность к релаксации предопределяет значительное снижение во времени силы распора дюбеля в основании и, как следствие, приводит к снижению силы трения, из-за чего резко снижаются показатели «на выдергивание».

При этом немодифицированные марки полипропилена отличаются высоким значением температуры хрупкости — +10 °C — –10 °C. При пониженных температурах значительно снижается его ударная вязкость и прочность, что приводит к появлению микротрещин и более серьезным повреждениям в процессе установки дюбелей и, соответственно, оказывается не только на расчетных характеристиках локальных мест крепления, как таковых, но и на всей последующей эксплуатации фасадов здания. Также надо отметить, что при достаточно низких температурах возможно самопроизвольное разрушение опорного участка тарельчатого элемента, обеспечивающего плотный контакт утеплителя с основанием. Как показывает практика, при проведении необходимых мероприятий по модификации марок полипропилена для получения удовлетворительных свойств по морозостойкости происходит существенное удорожание данного изделия.

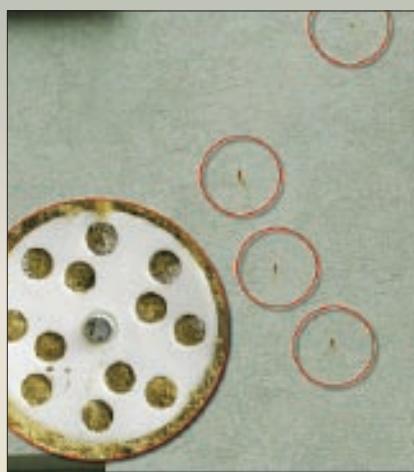
Применение дюбелей, которые изготовлены не из нержавеющей или оцинкованной стали и/или не имеют дополнительного органического покрытия, с металлическим распорным элементом при дальнейшей эксплуатации приводит к выходу на поверхность декоративно-защитного слоя продуктов коррозии. Проблемы такого рода возникают из-за того, что дюбель является элементом, который проходит сквозь всю теплоизоляционную систему, и конденсация влаги в первую очередь происходит на гильзе дюбеля, а особенно на металлическом распорном элементе. При этом зачастую не учитывается повышенная агрессивная среда, создаваемая ми-

Пятна ржавчины вызваны коррозией элементов механического крепления с неизолированными сердечниками.

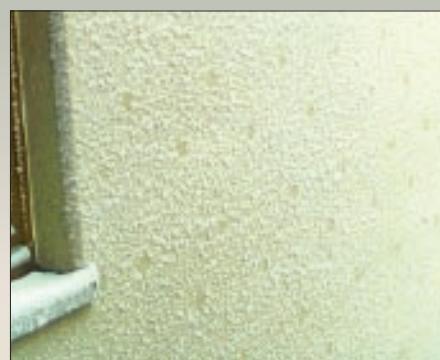
Произведен неправильный выбор и монтаж дюбелей — применялись дюбели с неизолированным металлическим сердечником, что привело к появлению мокрых пятен на декоративном слое (в местах установки дюбелей), а в дальнейшем загрязнению, намоканию и отслаиванию в этих местах.

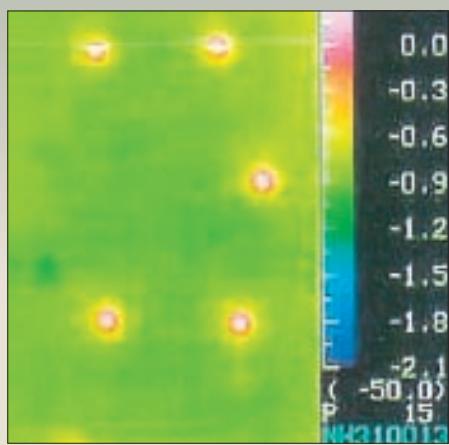
Применение дюбелей с высоким коэффициентом теплопроводности распорного элемента (т.е. дюбель-гвоздь без дополнительной пластиковой головки вокруг «шляпки» гвоздя) тоже влияет на целостность теплоизоляционной системы. При незащищенным распорном элементе и, соответственно, при высоком коэффициенте теплопроводности поверхность системы перестает быть гомогенной в своей реакции на гидротермические воздействия. Изменение температур и влажности влияют на штукатурный слой и места установки дюбелей (при относительно однородной поверхности декоративно-армирующего слоя) и по-разному воспринимают такие нагрузки. Так, места установки дюбелей после изменения влажности высыхают или намокают быстрее и, соответственно, на первом этапе загрязняются быстрее остальной части фасада. В дальнейшем в этих местах происходит растрескивание

Фотография с тепловизора при обследовании здания. Использовались дюбели с неизолированными металлическими сердечниками.

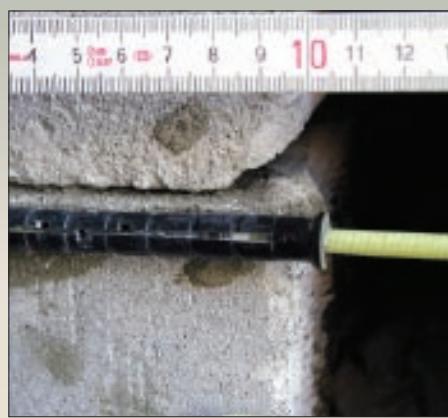
Похожие ошибки возникают при монтаже теплоизоляционных систем на зданиях с отклонениями вертикальных поверхностей выше нормативных. Здесь теплоизоляционные плиты приклеиваются в лучшем случае через дополнительную систему подкладок или выравнивающий штукатурный слой, а в худшем — на так называемые «плюшки», выполненные из монтажного клея. Понятно, что если до начала производства работ на таких объектах не проводилось техническое обследование с разработкой и выбранной необходимых требований и регламентов, то ситуация будет повторять описанную выше. При этом возникает необходимость применения дюбельной техники со сверхнормативными длинами, что ставит под вопрос экономическую составляющую проекта.

Монтаж теплоизоляционной системы производился на здании с большими отклонениями поверхности от вертикали. Дополнительный расчет и увеличение длины дюбелей не производились.

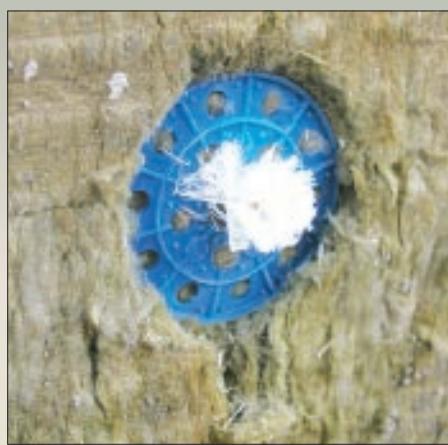
При монтаже использовались сверла не соответствующего диаметра, что привело к разрушению и неправильной установке дюбелей со стеклопластиковыми сердечниками.

Плохая подготовка строительных бригад и пренебрежение техническими требованиями со стороны монтажных организаций также приводят к тяжелым и дорогостоящим ремонтным работам, а подчас и непоправимым дефектам. Например, использование «посаженных» в процессе длительной эксплуатации буров не позволяет выполнять отверстия необходимого диаметра. При установке дюбельной техники в такие отверстия возникает необходимость прикладывать дополнительные усилия, что зачастую приводит к разрушению не только головки, но и к перекосу и деформации всего дюбеля. Такие же проблемы возникают при использовании буров несоответствующей длины.

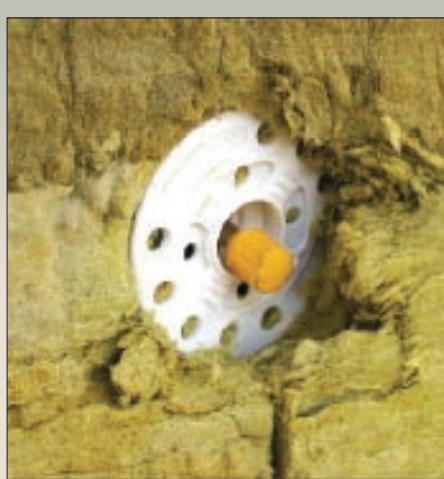
В процессе установки дюбелей нередко происходит излишнее их заглубление в теплоизоляционную плиту. Места скопления армирующего материала над заглубленными дюбелями приводят к неоднородности декоративно-защитного слоя и тем самым ухудшают его свойства. К схожим последствиям приводит установка дюбелей с перекосом от вертикали и/или горизонтали. Криво установленные дюбели не только не позволяют произвести равномерное армирование поверхности, но и не воспринимают необходимые нагрузки должным образом.

Нарушение технологии и несоблюдение технологических требований привело к установке дюбелей с перекосом и излишним заглублением.

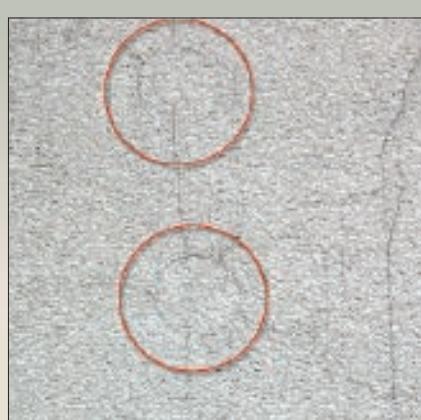
При значительных отрицательных температурах места установки дюбелей с высоким коэффициентом теплопроводности оттаивают быстрее остальной части фасада, что способствует их намоканию. Повторное замерзание приводит к поверхностному напряжению и разрушению этих мест, т.е. происходит классический процесс размораживания материалов в локальных зонах.

Использование дюбелей с высоким коэффициентом теплопроводности привело к неравномерному распределению нагрузок декоративно-армирующего слоя в своей реакции на гидротермические воздействия.
