ТИПОЛОГИЯ ДЕФЕКТОВ СИСТЕМ ТЕПЛОИЗОЛЯЦИИ «МОКРОГО» ТИПА

(Продолжение. Начало в № 4 (34) — 7 (37) 2004 г.)

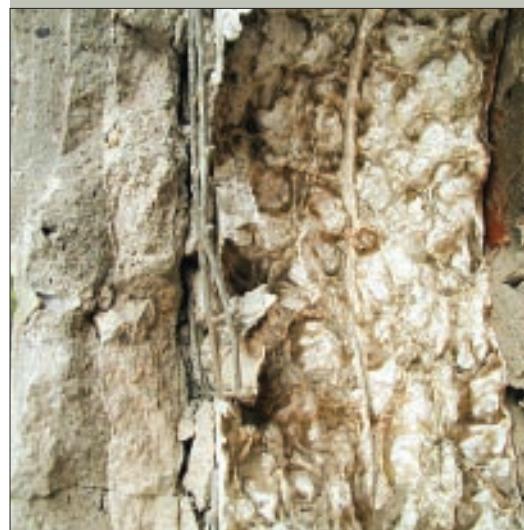
В системе теплоизоляции использовались теплоизоляционные плиты мягкого или «рулонного» типа, с низкой плотностью, неприводные и не предназначенные для систем теплоизоляции «мокрого» типа

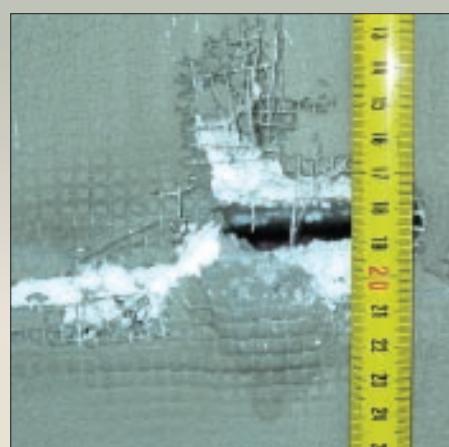
При монтаже были допущены щели между плитами утеплителя, которые были заполнены клеевым раствором, герметиками, монтажной пеной, или между плитами присутствует воздушный зазор

Зазоры между теплоизоляционными плитами, оставленные без необходимого заполнения материалом утеплителя или заполненные клеевыми составами, герметиками или монтажными пенами и другими неподходящими материалами, в достаточно короткий срок приводят к появлению на поверхности декоративно-защитного слоя разрушений в виде хаотично расположенных трещин с последующим локальным обрушением системы.

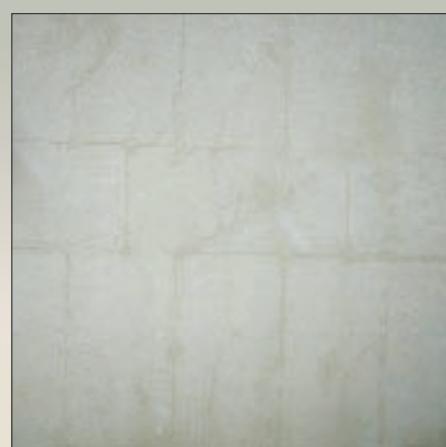
При монтаже полимерных систем использовался «свежий» пенополистирол, который в процессе эксплуатации изменил геометрию (объемная усадка) за счет продолжения процесса испарения частиц стирола

При применении ПСБ-С необходимо учитывать не только заявленные марки и характеристики, но и степень «выдержки» полистирольных изделий после производства на заводе-изготовителе. Дело в том, что выделение стироло-содержащих частиц в виде летучих газов происходит в течение определенного времени. При этом в первые 40–45 суток после изготовления полистирольных блоков объем вы-

деления довольно значителен и приводит к изменению геометрических параметров и объемов изделий. Данный факт необходимо учитывать при определении времени монтажа поставленных с завода изделий. Совершенно очевидно, что до применения утеплителя в «монтаж» необходима «стражевочная» выдержка изделий в построенных условиях сроком не менее 14 суток. После этого необходимо произвести контрольный обмер геометрических параметров изделий с применением шаблонов с целью определения качества готовых изделий. Невыполнение данного комплекса мероприятий нередко приводит к изменению геометрии полистирольных изделий на смонтированных участках теплоизоляционного покрытия и проявляется как во время монтажа, так и на эксплуатируемых системах в виде образующихся зазоров между плитами, либо трещин на декоративном слое.

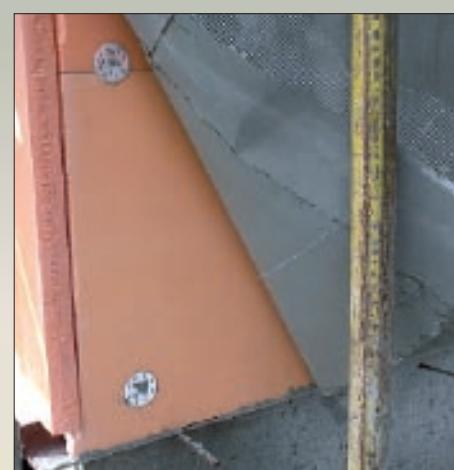
При монтаже теплоизоляционных плит не проводилась операция ошкурирования, что привело к потере адгезии армирующего и клеевых слоев

Зачастую при монтаже теплоизоляционных плит из полистиролов не производится обязательное ошкуривание, которое также приводит к потере адгезии и обрушению как отдельных участков, так и полномасштабных фрагментов теплоизоляционной системы.

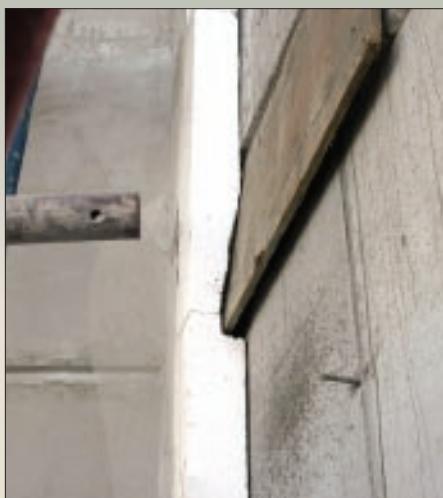
Например, отсутствие подготовки поверхности приводит как к потере адгезии клеевых составов, так и к возможному неравномерному по толщине приклеиванию утеплителя с образованием «волн» на поверхности смонтированных теплоизоляционных плит, а соответственно, и последующему нанесению неравномерных по толщине армирующих слоев.

Монтаж теплоизоляционных плит ведется на неподготовленное основание (остатки опалубки)

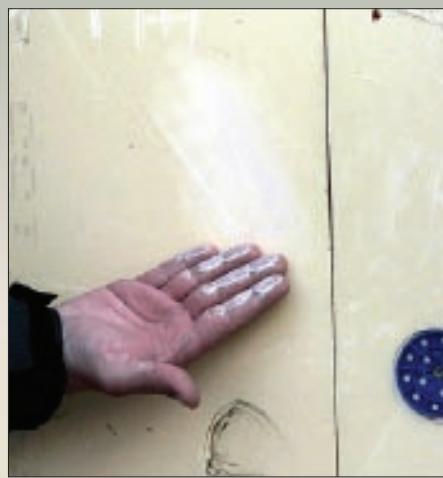
Допущено продолжительное хранение плит из пенополистирола при прямом солнечном излучении без защиты и необходимой консервации (плиты пожелтели и мелятся)

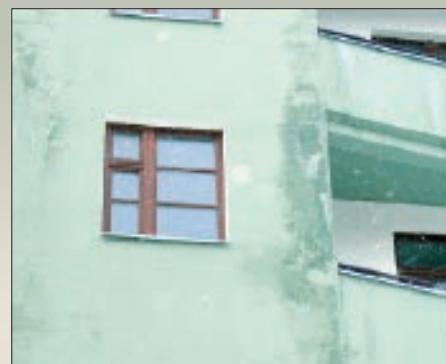
Произошло разрушение и последующие отслоения декоративного покрытия при применении минераловатных плит с повышенной влажностью. Намокание теплоизоляционных плит произошло из-за неправильного хранения материалов и/или длительного нахождения смонтированных плит на фасаде здания без устройства противоосадочногокрытия

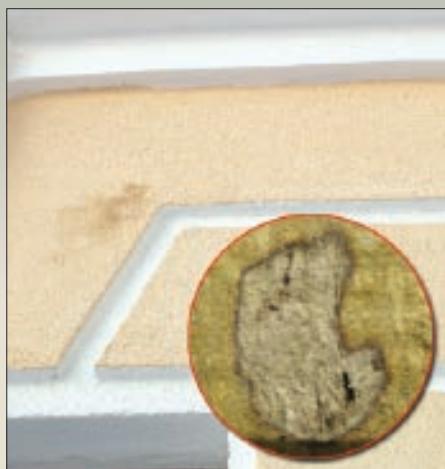
Также к дефектам в виде образования на плоскостях фасадов темно-коричневых пятен значительных размеров приводит наличие в массиве минераловатных плит густков связующего и других инородных включений (шлак, неволокнистые включения и т. п.).

Темные пятна на декоративном слое вследствие выхода из минераловатных плит большого количества связующего через армирующие и отделочные слои

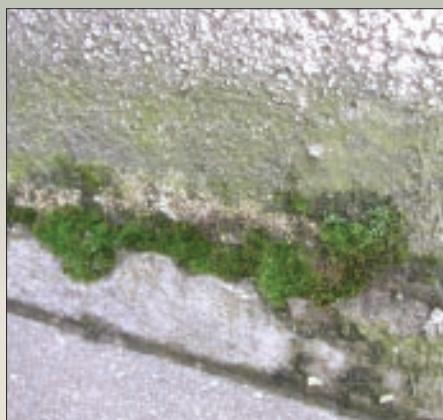
Заплесневение и разрушение отделочных покрытий с последующим ростом грибковых и мховых поражений вследствие неправильного выбора теплоизоляционной плиты и декоративно-защитных материалов в цокольной части здания

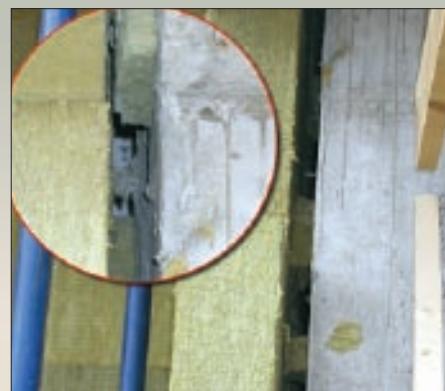
Монтаж теплоизоляционных плит велся на неподготовленное (загрунтованное) бетонное основание. Теплоизоляционные плиты устанавливались на подкладках, площадь которых составляет не более 20% от требуемой. Установка велась без использования клеевого крепления
