# ТИПОЛОГИЯ ДЕФЕКТОВ СИСТЕМ ТЕПЛОИЗОЛЯЦИИ «МОКРОГО» ТИПА

Продолжение. Начало в № 4 (34) — 7 (37) 2004 г., № 1 (39) — 4 (42) 2005 г.

## ПРИМЫКАНИЯ И ДЕФОРМАЦИОННЫЕ ЭЛЕМЕНТЫ

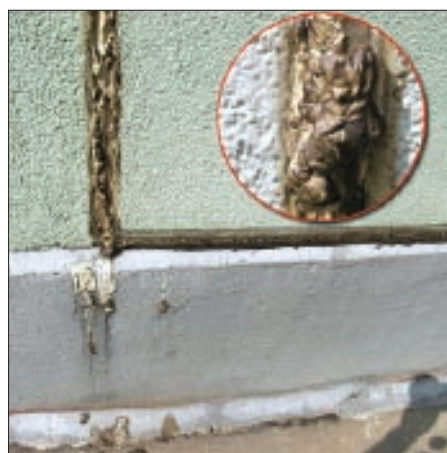
Применение несоответствующих по типу и эксплуатационным характеристикам герметизирующих материалов в деформационных швах

При выборе герметиков для формирования деформационных швов недостаточное внимание уделяется характеристикам применяемых материалов. Так, на практике применяются герметики с низкой морозостойкостью, не соответствующие климатическим параметрам региона использования. При этом необходимо отметить, что срок жизни герметиков значительно ниже срока эксплуатации теплоизоляционного покрытия. По результатам исследований независимых лабораторий и экспертов, срок жизни акриловых герметиков значительно ниже силиконовых. А полиуретановые герметики, в свою очередь, по данным показателям превышают и акриловые, и силиконовые.

Герметики с низким температурным диапазоном эксплуатации при воздействии высоких температур и попадании прямого солнечного излучения вытекают из сформированного шва и оставляют данные соединения без необходимой защиты. Герметики с низким коэффициентом эластичности в процессе эксплуатации растрескиваются. А герметики с высокой степенью усадки через определенный период времени под воздействием нагрузок усаживаются в формируемом зазоре. Большинство видов силиконовых и акриловых герметиков чернеют с течением времени.

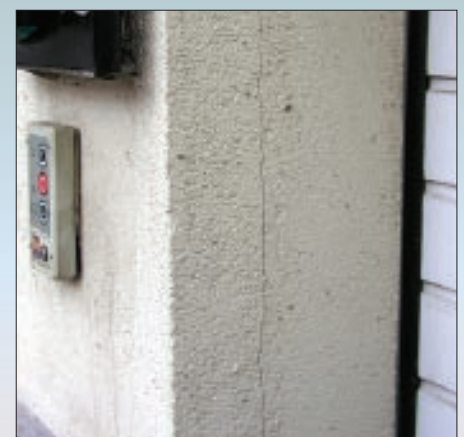
Примыкание теплоизоляционных плит к кирпичной кладке, выполненное без деформационного шва, привело к появлению трещин

При проектировании и привязке теплоизоляционных систем к зданию достаточно часто не учитываются все необходимые места соединений, которые в процессе эксплуатации будут подвергаться динамическим нагрузкам. На практике такие места, выполненные без установки необходимого деформационного соединения, подвергаются значительным нагрузкам и последующим разрушениям. К таким узлам чаще всего относятся: жесткое примыканием армированного слоя к коробкам оконных или дверных проемов, примыкания к неутепляемым конструкциям, таким как кирпичные кладки, парапеты, кровли, деформационные швы здания, зоны цокольных частей здания и т. д.

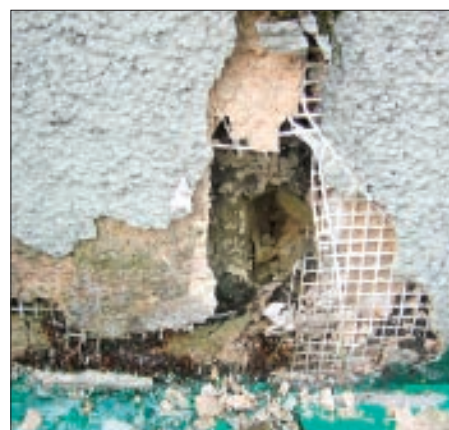
Примыкание системы теплоизоляции к цокольной части здания выполнено жестко, без учета возможных расширений и деформаций, без использования деформационных материалов

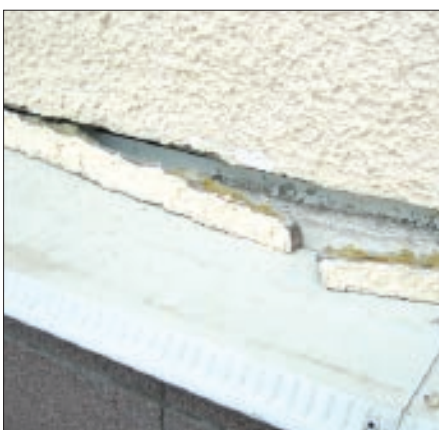
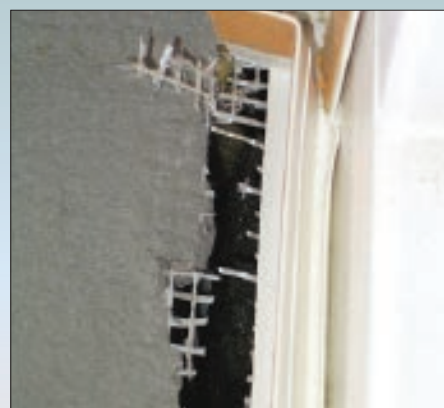
Деформационный профиль установлен с перекосом. Стеклотканевая сетка не заведена в полочку профиля. Зазор не заполнен теплоизоляционным материалом

На практике замечены случаи использования профилей примыкания для внутренних работ с несоответствующими характеристиками по морозостойкости, воздействию высоких температур, с низкой эластичностью и несоответствующей шириной установки.

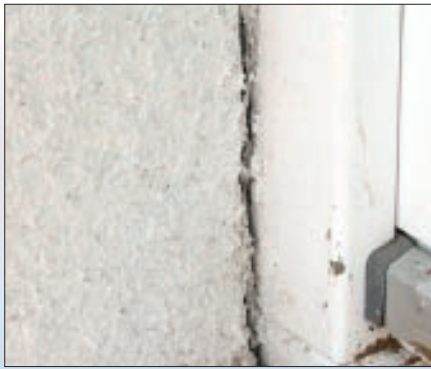
*Отслоения, растрескивания, разрушения армирующего и декоративного слоев в местах примыкания к оконным проемам образовались из-за неправильно организованного деформационного шва*

Одной из основных ошибок при монтаже теплоизоляционных систем является жесткое сплошное примыкание армированного слоя к коробкам оконных и дверных проемов. В таких местах через достаточно короткий период времени появляются хаотично расположенные трещины. В дальнейшем разрушения распространяются на соседние плоскости и нарушают целостность теплоизоляционной системы с возможным проникновением воды вглубь теплоизоляционной плиты.

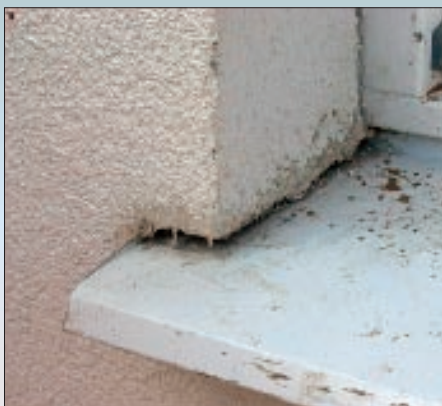
*Отслоения, растрескивания и разрушения армирующего и декоративного слоев в местах примыкания к отливу появились из-за неправильно организованного деформационного шва*

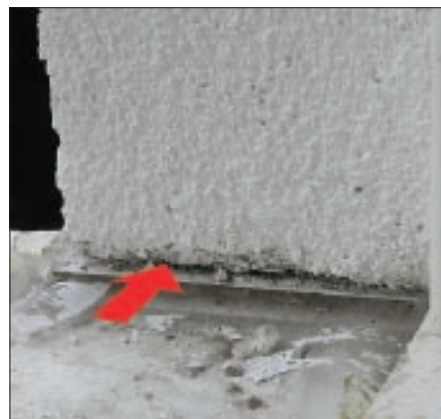
*Установка отливов произведена жестко, без формирования необходимого деформационного шва. Отливы установлены с зазором и дают возможность проникновения воды вглубь теплоизоляционной плиты*

Одними из самых распространенных дефектов при устройстве теплоизоляционных систем «мокрого» типа является неправильная установка подоконных отливов. На практике чаще всего отливы устанавливаются в «жесткой» посадке, без необходимых демпфирующих элементов, позволяющих создать правильную работу данных узлов без возникно-

вения и передачи деформационных нагрузок. Также зачастую места возможного проникновения воды под отливы и соответственно в глубь системы герметизируются недостаточно.
