ТИПОЛОГИЯ ДЕФЕКТОВ СИСТЕМ ТЕПЛОИЗОЛЯЦИИ «МОКРОГО» ТИПА

КЛЕЕВЫЕ И АРМИРУЮЩИЕ СОСТАВЫ, СТЕКЛОТКАНЕВЫЕ СЕТКИ

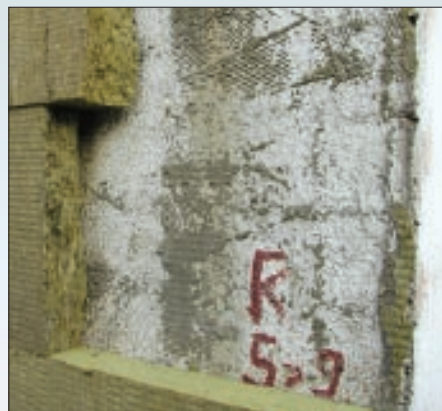
Приклеивание теплоизоляционных плит велось с использованием некачественных и/или непредназначенных для монтажа клеевых составов.

Применение материалов, непригодных и не предназначенных для сертифицированных систем, зачастую с целью удешевления или просто по неведению, приводит к серьезным разрушающим последствиям. На практике при обследовании зданий встречались случаи, когда приклеивание проводилось на более дешевые клеевые составы, например на клеи для керамической плитки для внутренних отделочных работ. Были выявлены случаи применения в качестве клеевых слоев обычных цементно-песчаных составов или даже известковых и гипсовых штукатурок. Во всех перечисленных случаях во время эксплуатации произошло растрескивание монтажного клеевого слоя с последующим разрушением теплоизоляционного покрытия.

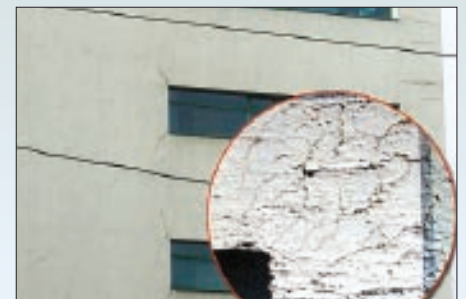
Трещины по углам проемов из-за неправильно произведенного монтажа плит теплоизоляции (нет необходимого технологического выреза плиты, грани плит повторяют линию горизонтального или вертикального откоса проема), а также отсутствия дополнительных усиливающих диагональных «косынок» армирующей сетки.

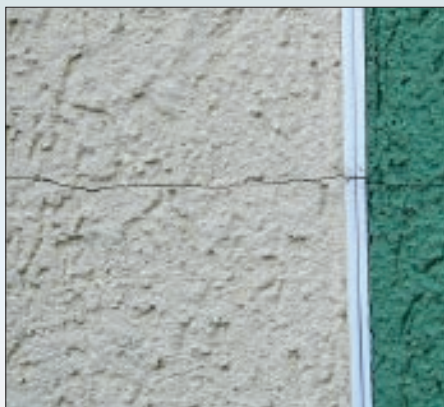
Произошла деформация теплоизоляционных плит в центре или по краям вследствие несоблюдения технологии нанесения клеевого состава и дюбельного крепления.

Неконтролируемое нанесение клеевых материалов, когда клеевой слой наносится не по периметру плиты, приводит к тому, что под влиянием температурных колебаний происходит отрыв и коробление краев утеплителя. В свою очередь отсутствие клеевых точек в средней части плиты может привести к вздутию центральной части. Такие деформации легко передаются через теплоизоляционный слой на декоративно-армирующий и приводят к появлению и распространению локальных трещин.

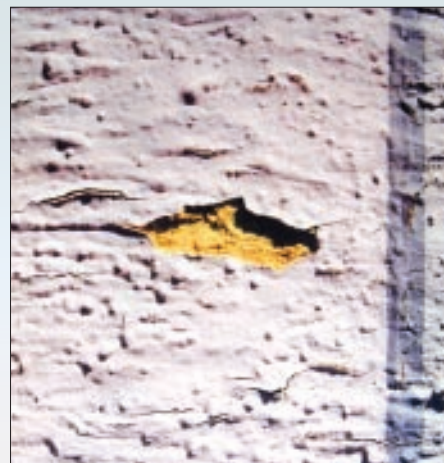
В процессе монтажа не была установлена армирующая сетка.

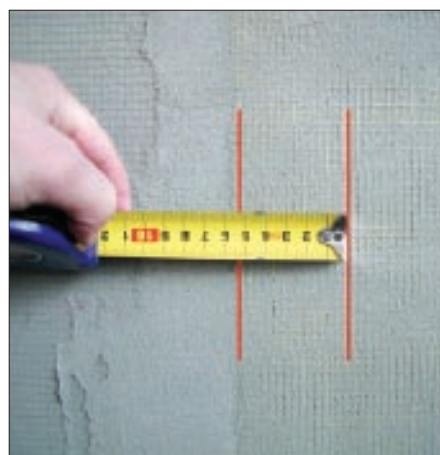
При установке армирующей сетки обязательный перехлест соседних полотен отсутствовал или составлял менее 100 мм.

Зачастую при установке стеклотканевой армирующей сетки перехлест соседних полотен не производится совсем или выполняется недостаточно. При этом, после высыхания слоя, под воздействием напряжений в таких местах в первую очередь начинается появление трещин с последующим

«сквозным» разрывом и их распространением по поверхности декоративного покрытия. А если при производстве работ перехлест был не выполнен, то появлению трещин происходит в самое короткое время — вплоть до нанесения декоративных штукатурок.

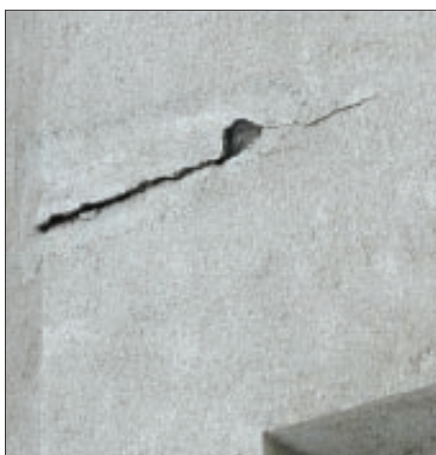
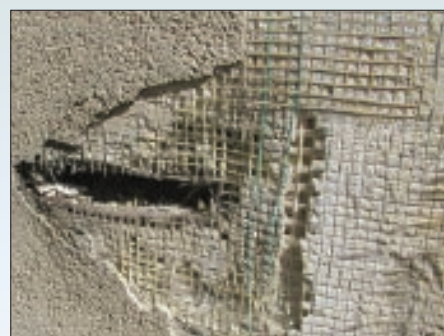
Растрескивание и расслоение армирующего слоя по его толщине вследствие нарушения технологического процесса нанесения (после монтажа сетки произошло высыхание первого слоя, последующее шпаклевание проводилось по образовавшейся полимерцементной пленке).

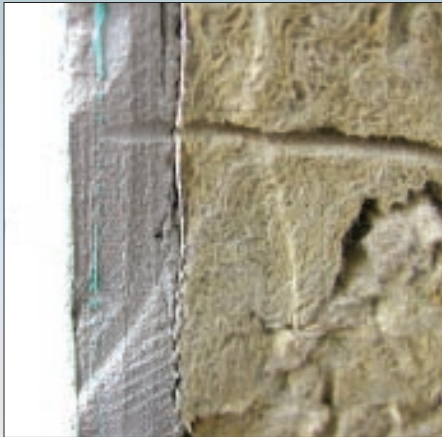
Растрескивание и расслоение армирующего слоя вследствие нарушения технологии нанесения (толщина армирующего слоя превышает допустимые показатели, сетка установлена на теплоизоляционной плите).

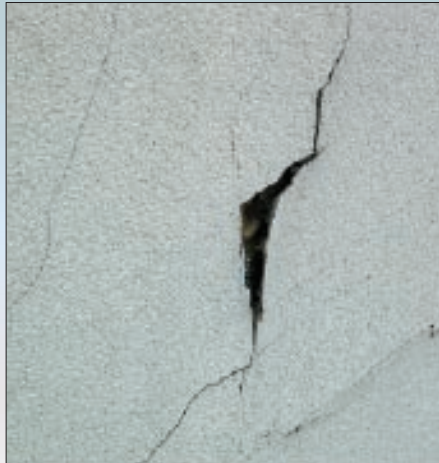
Растрескивание и разрушение армирующего слоя вследствие воздействия внешних нагрузок (превышение предела прочности армирующей сетки).

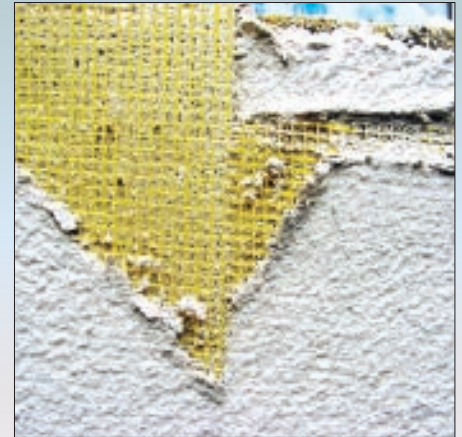
Трещины и разрушения армирующего слоя при производстве армирования с помощью декоративной штукатурки вследствие невыполнения перехлеста стеклотканевых сеток

Большое удивление вызывают случаи, когда с целью экономии времени и средств монтажные бригады производят армирование и одновременное нанесение декоративного покрытия. Такая «оригинальная» структура поверхности создается при помощи только одного-единственного материала — декоративной штукатурки. Наверное, нет необходимости говорить, что такие нарушения приводят к появлению трещин непосредственно после нанесения и при воздействии на поверхность климатических факторов.
