ТИПОЛОГИЯ ДЕФЕКТОВ СИСТЕМ ТЕПЛОИЗОЛЯЦИИ «МОКРОГО» ТИПА

ЭКСПЛУАТАЦИЯ ТЕПЛОИЗОЛЯЦИОННОЙ СИСТЕМЫ

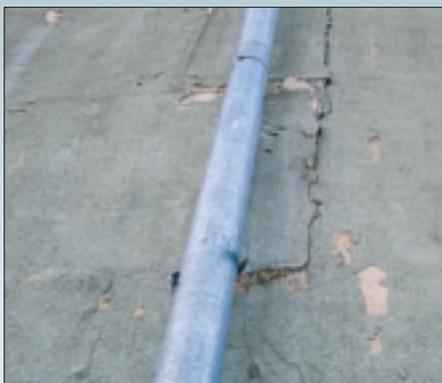
Разрушение отделочных и армирующих слоев системы с проникновением воды в толщу теплоизоляционной плиты вследствие нарушений и неправильной эксплуатации отливов, сливов и кровельного покрытия

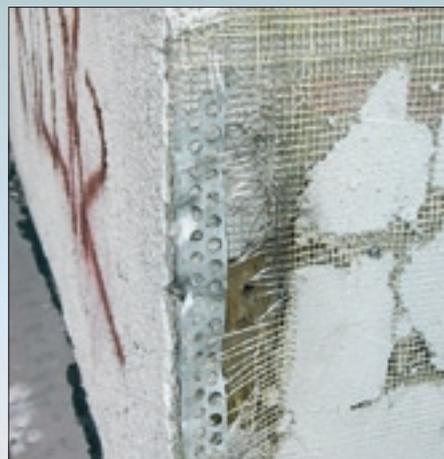
Разрушение системы теплоизоляции вследствие механических воздействий

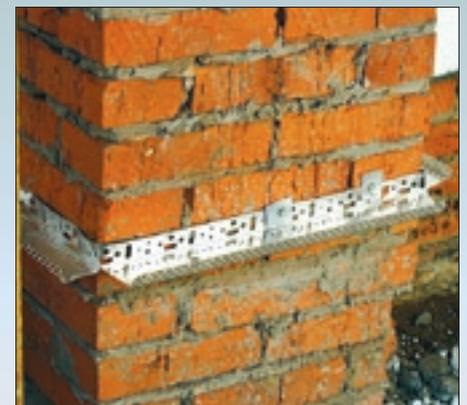
Последующее полное или частичное разрушение системы теплоизоляции в цокольной части здания из-за деформации цокольного профиля в процессе монтажа

Также в процессе монтажа возникают деформации цокольного профиля при плотной установке соседних планок профилей без соответствующих зазоров и несоответствующего формирования стыков на углах здания. Такая установка приводит к последующим деформациям цокольного профиля из-за расширения металлов в процессе эксплуатации.

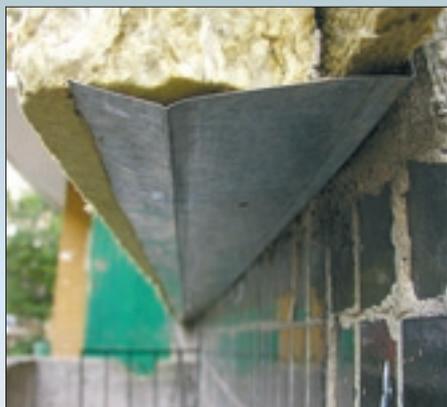
Несоответствующий выбор цокольного профиля под размер используемой теплоизоляционной плиты. Деформация цокольного профиля в процессе установки

Одной из распространенных проблем бывает несоответствие ширины цокольного профиля используемой плите. Такие проблемы возникают при множественных изменениях, происходящих в процессе реализации проекта, когда участники строительства по много раз меняют принятые проектные решения и на строительную площадку по различным причинам доставляют теплоизоляционную плиту одной толщины, а все элементы теплоизоляционной системы рассчитаны на совсем другие размеры.

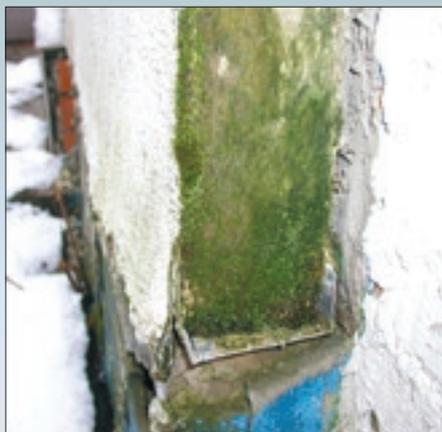
Разрушения, плесневые и мховые поражения из-за неправильного завершения системы теплоизоляции на внешнем углу здания

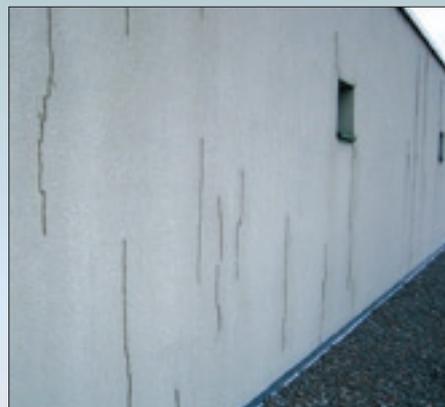
Попытки ремонта теплоизоляционного покрытия здания. Расширка трещин, возникших из-за отсутствия перехлеста сетки и внутренних напряжений армированного слоя

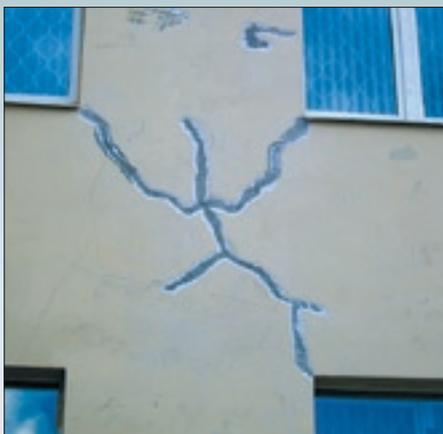
Попытки ремонта теплоизоляционной системы. Расшивка трещин и последующее заполнение цементно-песчаными растворами

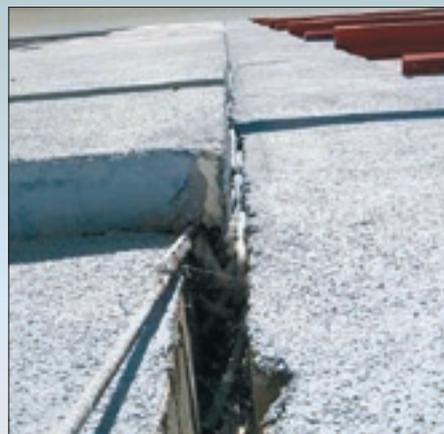
Попытки ремонта теплоизоляционной системы в месте примыкания к не утепленным частям здания
