# ТИПОЛОГИЯ ДЕФЕКТОВ СИСТЕМ ТЕПЛОИЗОЛЯЦИИ «МОКРОГО» ТИПА

## ЭКСПЛУАТАЦИЯ ТЕПЛОИЗОЛЯЦИОННОЙ СИСТЕМЫ

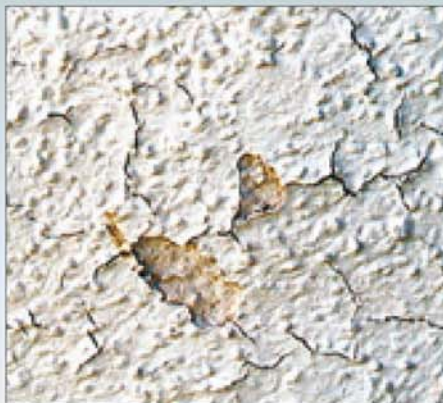
Дефекты возникли на минеральной декоративной штукатурке из-за несоблюдения режима высыхания поверхности после промывки фасада с использованием агрегатов высокого давления

Большинство дефектов во время эксплуатации возникает по причине незнания правил использования и поддержания в рабочем порядке фасадного покрытия. Например, естественные загрязнения отделочного слоя, особенно на зданиях в районах с серьезными нарушениями экологической обстановки, эксплуатирующие организации пытаются удалять при помощи моющих агрегатов с высоким давлением. Такое неосознанное влияние, особенно на системы с минеральной декоративной штукатуркой, приводит к активному разрушению не только отделочного, но и армированного слоя.

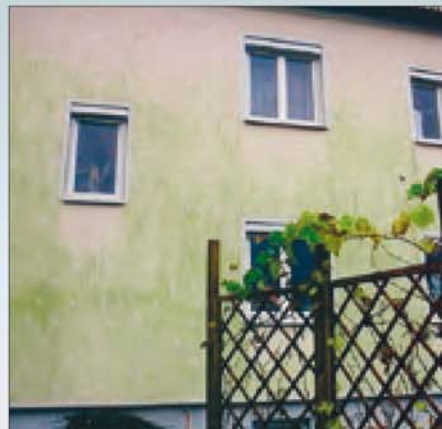
Загрязнения декоративного покрытия фасада здания от близко растущих деревьев и насаждений

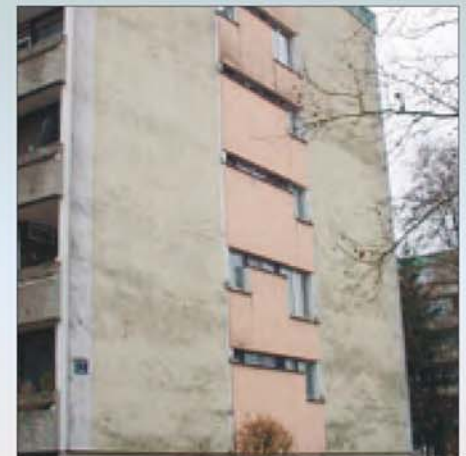
Растительный и грибковый налет на плоскостях фасадов

Недостаточное количество водосточков, отсутствие покрытий на горизонтальных поверхностях так же способствуют появлению растительного налета. Обрастание поверхностей микроорганизмами зачастую носит локальный характер и появляется прежде всего в местах постоянного скопления влаги и застаивания воды. К таким же последствиям приводит эксплуатация теплоизоляционных систем, при проектировании которых не производился расчет зоны конденсации и влагопереноса. В таких условиях чаще всего возникают условия ниже точки росы, и образуемый конденсат на поверхности декоративно-защитного слоя создает благоприятный микроклимат для образования растительного налета.

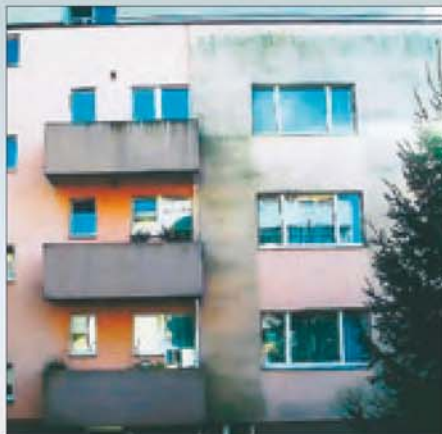
Растительный налет на всех холодных поверхностях декоративного покрытия фасада: левая часть объекта (с балконами) — с теплоизоляцией, правая часть объекта (без балконов) — без теплоизоляционной системы

Росту растительных поражений на поверхности теплоизоляционного покрытия способствуют увлажненные поверхности штукатурки, высыхание которых замедлено в связи с тем, что температура на поверхности теплоизоляции поддерживается на достаточно низком уровне. Полимерные материалы, медленно поглощающие и отдающие воду, с учетом сорбционных способностей благоприятны для жизнедеятельности водорослей. При этом необходимо отметить, что все перечисленные микроорганизмы не причиняют вреда покрытию и влияют только на внешний вид фасада.

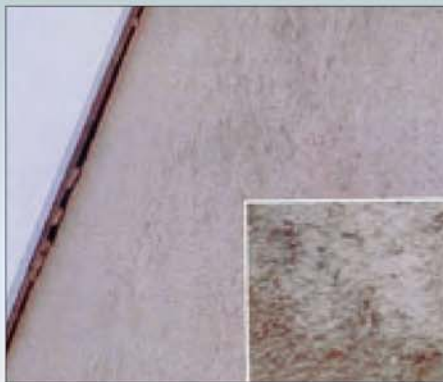
*Возникновение и рост микроорганизмов возможно всегда как на минеральной штукатурке, так и на синтетической, на гладком и шероховатом или водоотталкивающим или липком основании*

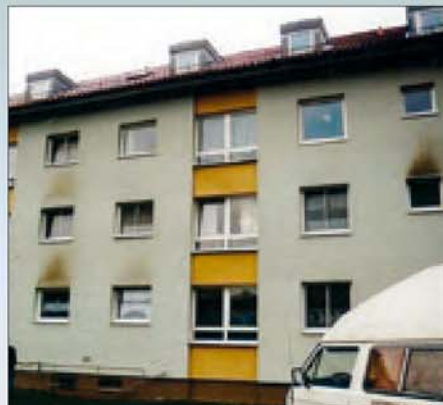
*Загрязнения декоративного покрытия вследствие неправильного функционирования системы вентиляции и активного выброса воздуха через оконные проемы*

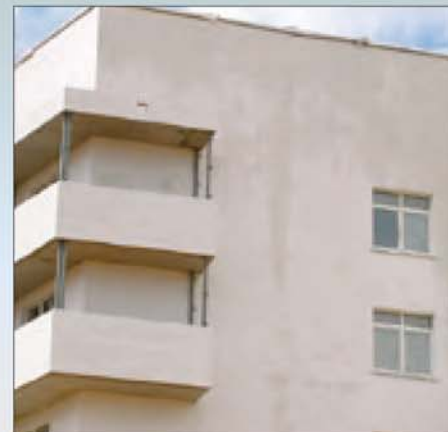
*Намокание поверхностей теплоизоляционной системы фасада из-за неправильно организованного укрытия парапета и протечек*

янного воздействия влаги в местах с неправильно организованными узлами и примыканиями к строительным конструкциям. Постоянно мокрые пятна на теплоизоляционном покрытии приводят не только к появлению высолов, но и к более серьезным разрушениям, например таким, как отслоение лакокрасочного покрытия и расслоение декоративной и армирующей штукатурки из-за кристаллизации солей и воздействия отрицательных температур. Такие последствия приводят к уменьшению паропроницаемости конструкции при постоянном застое влаги, а соответственно, снижению теплоизолирующих свойств теплоизоляционных материалов. Появление таких нарушений уже нельзя классифицировать как просто нарушения эстетического восприятия!
