Теплоизоляционные фасады с тонким штукатурным слоем

Температурно-влажностные воздействия и долговечность систем теплоизоляционных фасадов с тонким штукатурным слоем

Настоящая статья подготовлена доктором техн. наук, В. Г. Гагариным, на основе материалов статьи сотрудников Института строительной физики общества им. Фраунхофера «Hygrothermische Beanspruchung und Lebensdauer von Wärmedamm-Verbundsystemen», авторы Hartwig M. Künzle, H. Künzle, K. Sedlbauer опубликованной в журнале «Bauphysik», 2006, 28, Н.3.

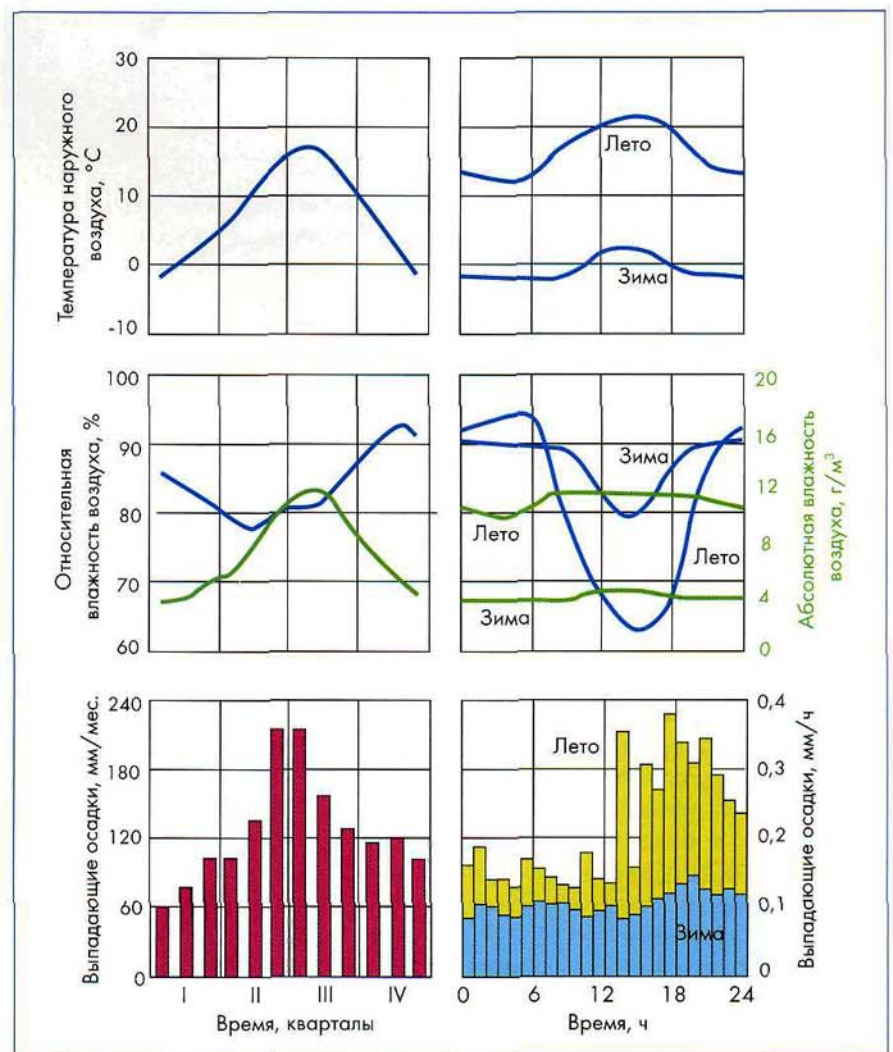
■ Рис. 1. Годовое изменение среднемесячных значений (графики слева) и среденные изменения в течение летних и зимних суток (графики справа) температуры, влажности наружного воздуха и атмосферных осадков в Хольцкирхене

На рис. 1 слева можно увидеть изменение среднемесячных значений температуры наружного воздуха, влажности наружного воздуха и атмосферных осадков (средние величины, полученные обработкой данных более чем за десятилетний период) в течение года. Справа на этом рисунке представлены изменения этих величин в течение суток, осредненные для летних (июнь, июль, август) и зимних (декабрь, январь, февраль) месяцев. Таким образом, средние зимние сутки характеризуется температурами около 0 °С (по ночам несколько ниже, а днем несколько выше этого значения). Отсюда вытекает очень частое переменное замораживание и оттаивание, которое может оказать соответствующее воздействие на отделку фасада или окраску.

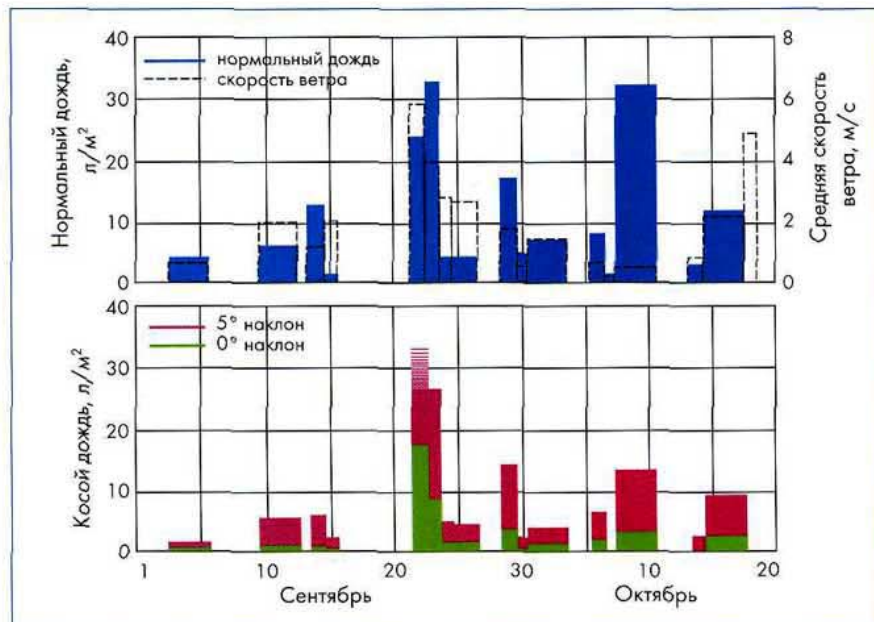
■ Рис. 5. Воздействие от косого дождя (внизу), измеренное как дневные суммы (или трехдневные суммы в конце недели) на вертикальные и наклоненные на 5° к вертикали фасадные элементы в середине фасада испытательного зала высотой 4 м, ориентированного на запад, с плоской крышей. Для сравнения приведено количество осадков на горизонтальную поверхность и скорость ветра западного направления (вверху)

Результаты этих измерений в сравнении с обычными измерениями косого дождя на том же фасаде в течение двухмесячного периода представлены в нижней части на рис. 5. Можно вполне ясно увидеть, что относительно малое отклонение приемной поверхности дождемера (всего на 5°) приводит к повышению нагрузки от косого дождя примерно в четыре раза по сравнению с нагрузкой на вертикальный фасад.

Сопоставление этих результатов с представленными на верхней части рис. 5 измеренными количествами нормального дождя (количество осадков, выпавших на горизонтальную поверхность в открытом поле) и скоростью ветра, направление которого перпендикулярно поверхности испытываемого фасада, показывает, что количество осадков, попадающих от косого дождя на вертикальную поверхность, при некотором ветре почти достигает нормального количества дождя.

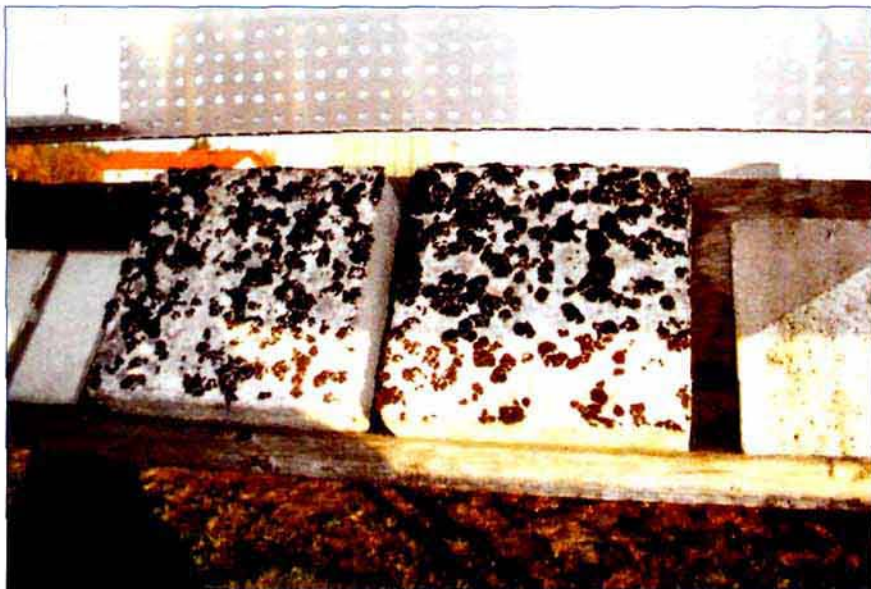
■ Рис. 6. Экспериментальный фрагмент теплоизоляционного фасада, установленный с отклонением от вертикали примерно на 30°, ориентированный на запад, через 12 лет после установки. Значительно более высокое воздействие выпадающих осадков вследствие наклона поверхности привело к полному разрушению поверхностного слоя штукатурки и, как следствие, к сильному разрастанию мха на поверхности фасада.

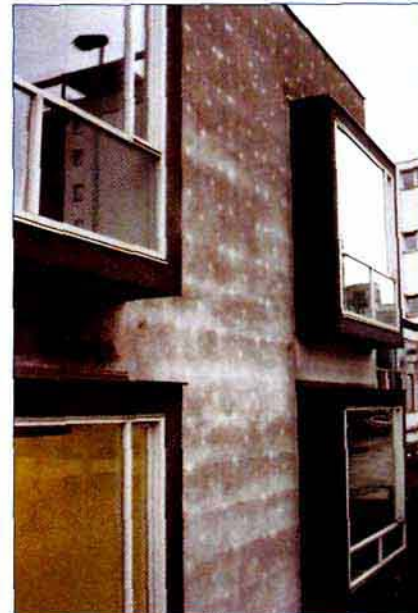
■ Рис. 7. «Эффект леопарда» – узор на фасаде здания – однозначный признак микробиологического обрастания из-за образования конденсированной воды на поверхности фасада

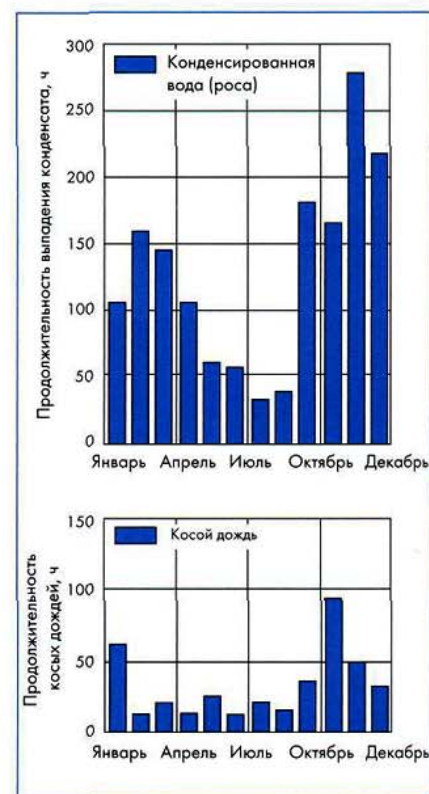
■ Рис. 8. Длительность образования росы (температур поверхности ниже точки росы) в сравнении с продолжительностью косых дождей, измеренной на теплоизоляционном фасаде западной ориентации ($U = 0,26 \text{ Вт}/(\text{м}^2 \cdot ^\circ\text{C})$ с белой окраской)

но, месячная продолжительность образования конденсированной воды на поверхности фасада явно больше соответствующей продолжительности косых дождей. Это, однако, еще не означает, что и средняя влажность поверхности фасада, обусловленная косым дождем, должна быть всегда меньше. Так как интенсивность ливня на наветренной стороне далеко превосходит интенсивность образования росы – ежегодное количество ливня в Хольцкирхене примерно в десять раз больше ежегодного количества конденсированной воды на высоко теплоизолированных фасадах, – то условия возникновения влажности на фасаде решающим образом зависят от влагоемкости фасадного поверхностного слоя. Поэтому теплофизические свойства материалов поверхностных слоев (штукатурки и краски) и находящегося за ними изоляционного материала являются в настоящее время предметом интенсивной исследовательской и технологической деятельности. ■

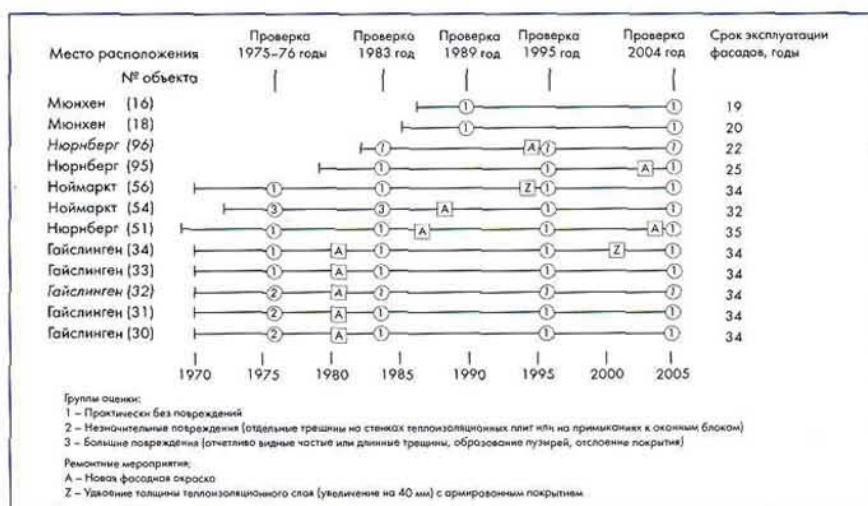
■ Рис. 9. Диаграмма, показывающая хронологию проверок и ремонтов фасадов с указанием их срока эксплуатации и оценки состояния посредством отнесения к группам 1, 2 или 3

– При первой проверке в 1975 году (рис. 9) половина зданий была включена в группы 2 и 3 (повреж-

дения от небольших до более серьезных); при оценке всех осмотренных тогда зданий недостатков оказалось существенно больше, чем показано на рис. 9. Напротив, при последней проверке, проведенной в конце 2004 года после ремонта, все здания были оценены как «не имеющие недостатков» (группа 1). Ремонт заключался в основном в повторной окраске, в одном случае был смонтирован дополнительный теплоизоляционный слой. Тем самым состояние фасада со временем было улучшено. Сказанное может быть объяснено тем, что у старых систем теплоизоляционных фасадов начала 1970-х годов техника выполнения была не вполне отработанной, и поэтому появлявшиеся недостатки были устранены впоследствии при ремонте. При

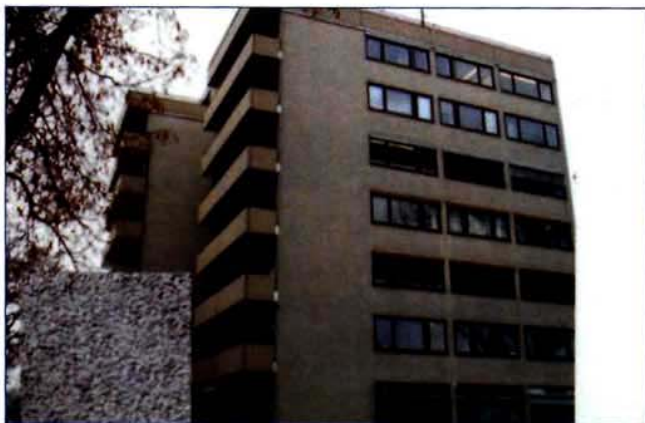
■ Рис. 12. Восточный и южный (справа) фасады объекта 54 в декабре 2004 года, через 16 лет после ремонта в 1988 году при помощи покраски. В маленьком фрагменте фотографии представлена съемка штукатурки крупным планом. Произошло равномерное загрязнение штукатурки

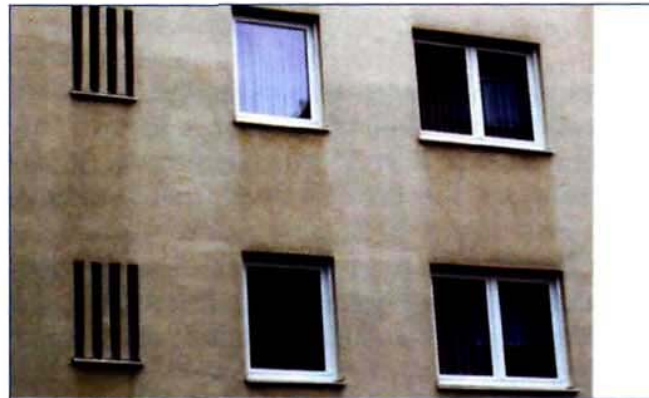
■ Рис. 13. Часть северного фасада объекта 51. Спустя 17 лет после ремонта при помощи покраски в 1987 году. Участки межоконных простенков окнами, сильнее смачиваемые дождевой водой, несколько светлее. Этот факт позволяет заключить, что увлажнение дождевой водой имеет здесь следствием не образование водорослей, а эффект очистки поверхности фасада

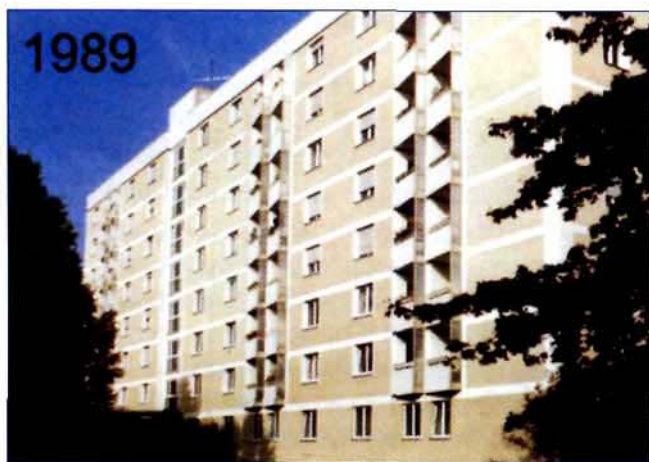
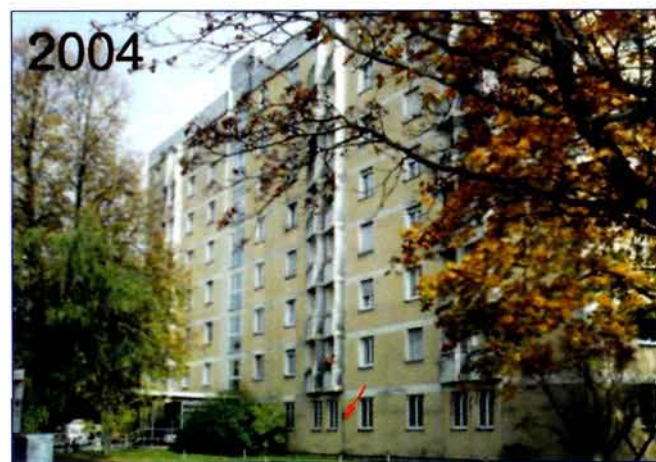
■ Рис. 14. Западный фасад объекта 16 в сентябре 1989 года, через три года после установления теплоизоляционных фасадов (слева) и 15 лет спустя, в ноябре 2004 года (справа). Отчетливо видно образование водорослей, в особенности на местах, подвергавшихся сильному воздействию влаги (см. стрелку и рис. 15)

рис. 14 (слева). В то время на фасаде не было никаких повреждений. Во время осмотра в 2004 году, т. е. 15 годами позже, было обнаружено явное обрастание водорослями (рис. 14 справа), в особенности на местах, подвергавшихся сильному воздействию влаги (рис. 15).

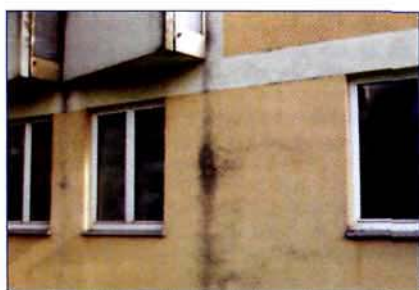
■ Рис. 15. Место на фасаде, где отмечается большое образование водорослей вдоль зоны усиленного водостока, возникающего под воздействием ветра из-за боковых ограждений балконов. Непосредственно под балконом образование водорослей явно меньше, чем на незащищенной поверхности стены

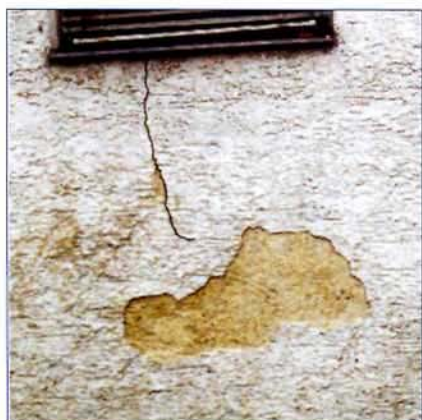
■ Рис. 16. Трещина в стене и повреждение штукатурки западного фасада здания без теплоизоляционных фасадов, расположенного по соседству с объектом 32. Трещина в стене под окном (очерчена) продолжилась в штукатурке. Верхний слой штукатурки отчасти отделился от нижнего. Таких повреждений удастся в целом избежать при наличии теплоизоляционных фасадов благодаря теплоизоляционному слою, который разъединяет каменную кладку и штукатурку, применению добавок в штукатурный состав, а также армированию штукатурки

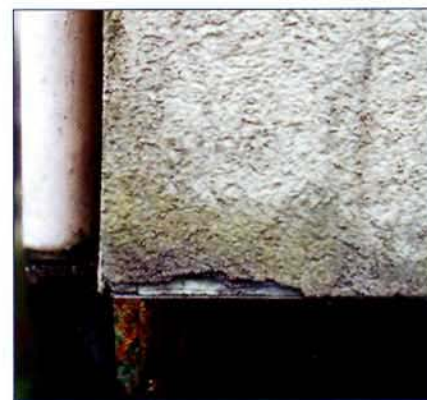
■ Рис. 17. Пример повреждения на нижнем окончании фасада западной ориентации в результате проникновения влаги на завершающий профиль, вызванного, вероятно, дефектной водосточной трубой. Такие повреждения следует устранять по мере их возникновения, независимо от потребности фасада в общем ремонте
