ТИПОЛОГИЯ ДЕФЕКТОВ СИСТЕМ ТЕПЛОИЗОЛЯЦИИ «МОКРОГО» ТИПА

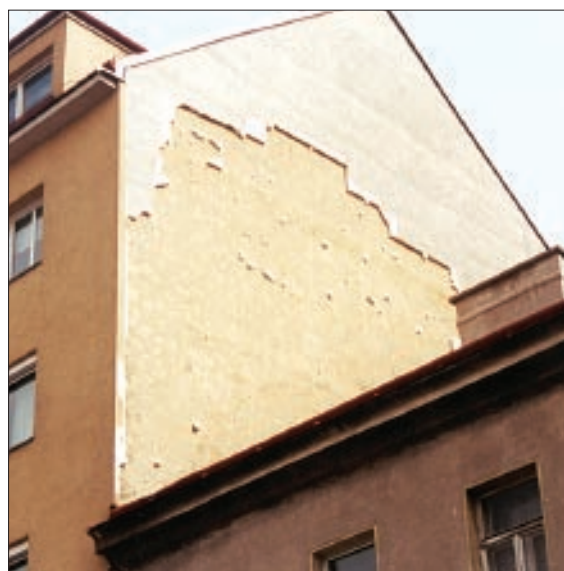
Монтаж теплоизоляции проводился без учета строения «мокрых» систем теплоизоляции, по некомпетентному проектному решению, в котором допущено большое количество нарушений, не согласована взаимосвязь деревянного каркаса с плитами пенополистирола и рулонными матами из стекловолокна.

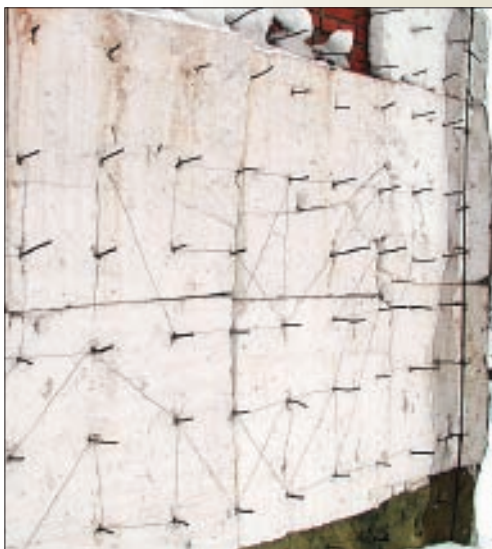
Монтаж теплоизоляции велся без разработанных и утвержденных в установленном порядке проектных решений. Технология разрабатывалась во время производства работ с «подсматриванием» на соседнем объекте. Утепление велось с использованием материалов, не предназначенных для теплоизоляционных систем: «упаковочный» пенополистирол с плотностью менее 10 кг/куб. м, штукатурный цементный раствор, металлическая неоцинкованная сетка, металлическая арматура и т. д.

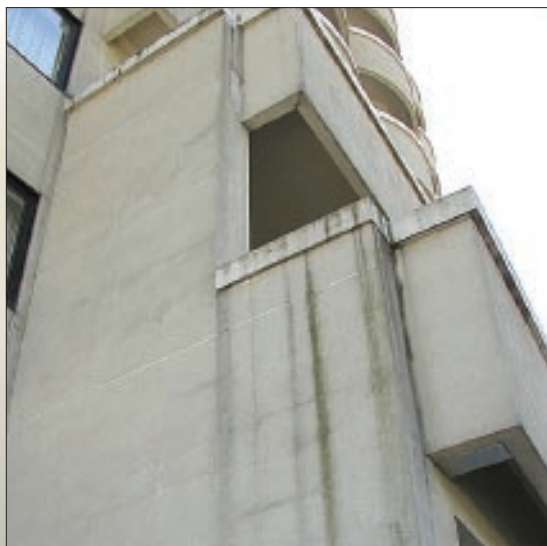
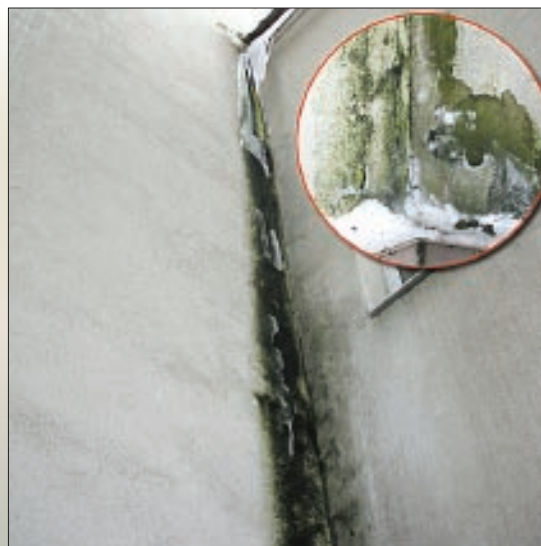
Проектная ошибка: предусмотренные отливы и сливы не обладают достаточным выносом для отвода больших потоков дождевой воды от фасада здания.

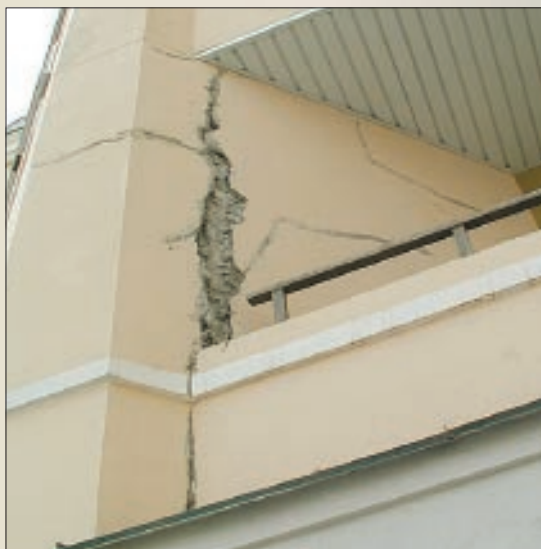
Появление хаотично расположенных трещин, разрушение отделочного слоя и отдельных фрагментов теплоизоляции, вызванные вследствие проектной ошибки.

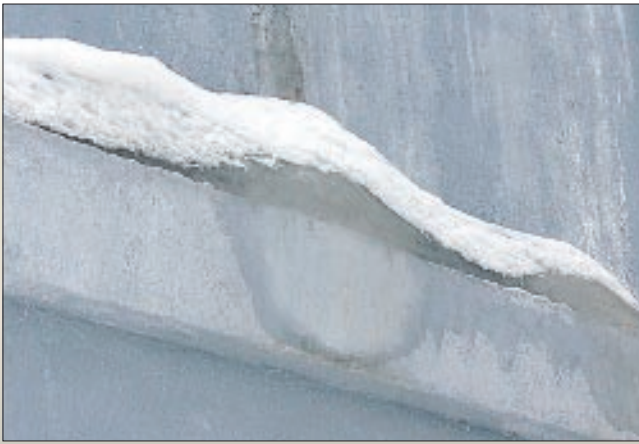
Намокание и последующие разрушение отделочных слоев с проникновением влаги в глубь теплоизоляционных плит из-за отсутствия предусмотренных отливов на архитектурных элементах.

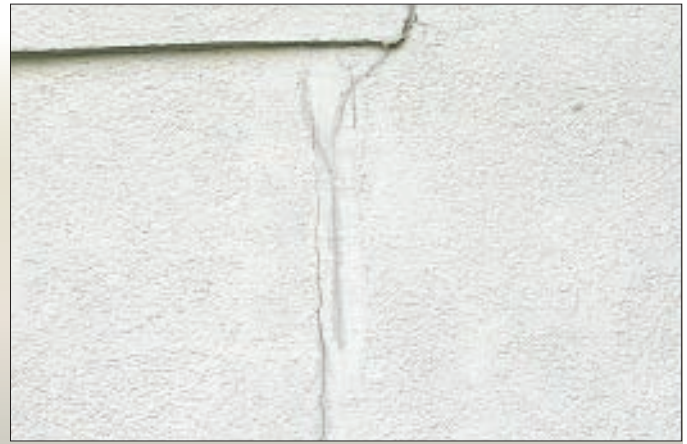
Появление трещин на декоративном покрытии из-за отсутствия деформационного шва на границе утепляемых и неутепляемых конструкций.

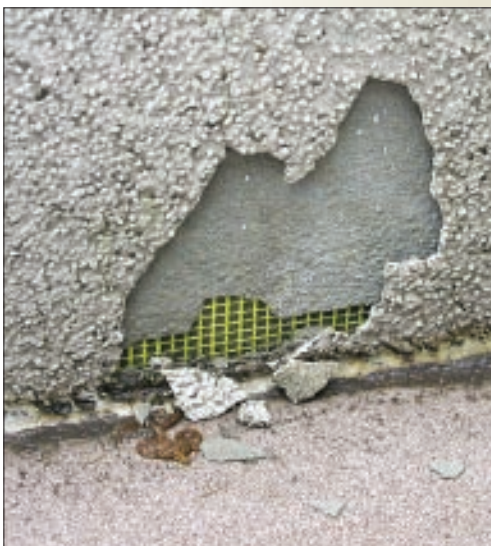
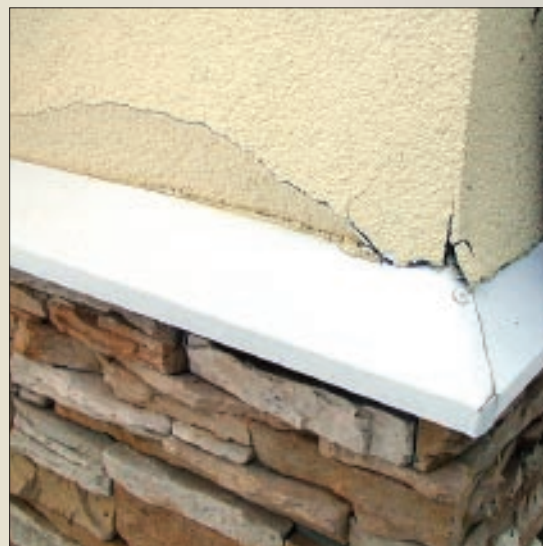
Разрушение отделочного и армирующего слоев из-за применения в цокольной части здания минераловатных плит с последующим активным водопоглощением и выполнения жестко организованного стыка теплоизоляционной системы к неутепляемым частям здания.
